Svenska Golfförbundet

Vinterförberedelser på golfbanan

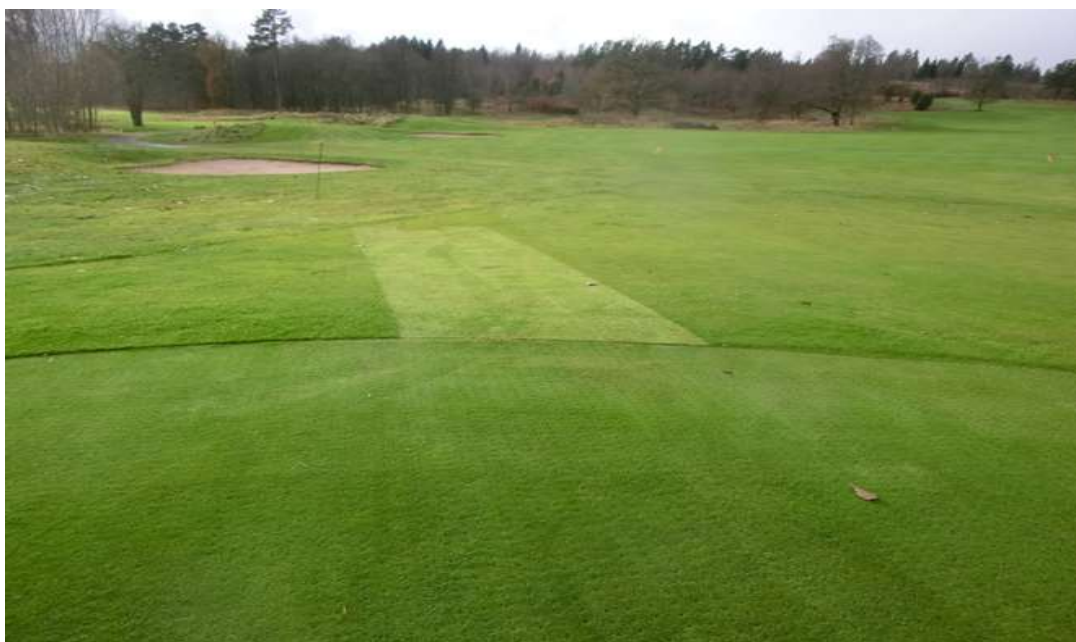
Bild 1. Exempel på nerklippt foregreen kant.

- Klipp ner foregreen kanten till greenhöjd på de sidor där greenen sluttar och där kanten mellan green och foregreen kan bromsa vatten som skall rinna av green. Risken kan annars vara att vatten stannar mot kanten och bygger upp en iskant som i sin tur stänger inne vatten och is på greenen.

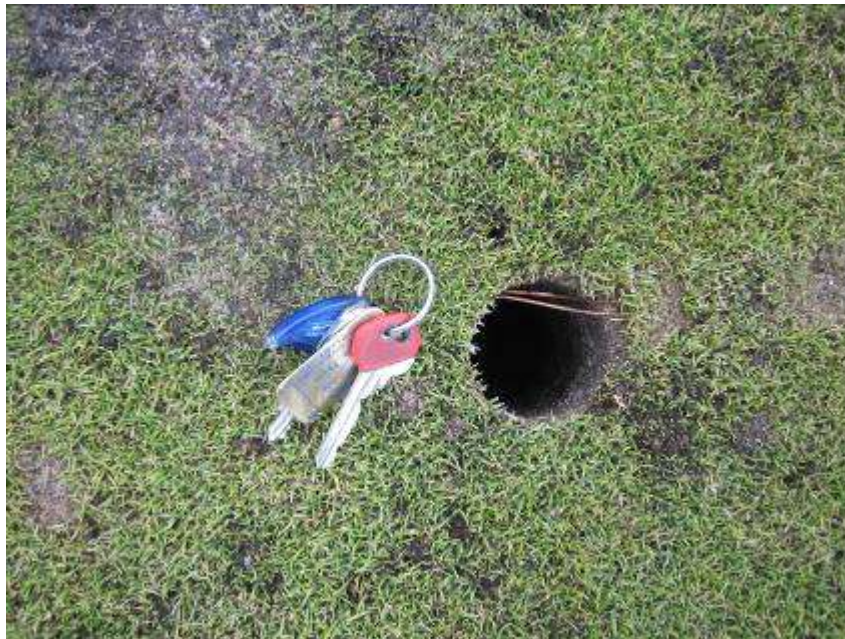
Bild 2. Exempel på hål i lågpunkt som står öppet hela vintern.

- De som har ett dräneringslager i greenerna kan i lågpunkter, göra hål med hålbörret eller annan grov borrh, ner till dränlagret. Fodra stora hål med ex "110 rör" så kanterna inte rasar när det står öppet under hela vintern. Detta kan bidra till att vatten effektivare leds bort och inte blir stående på greenytan. Vissa har även testat att sticka ner ett armeringsjärn (med påsvetsad, gärna mörk plåt i toppen) i hålet. Om hålet fryser igen, kan detta eventuellt med solens hjälp tina upp en del is, så vattnet får fri passage.

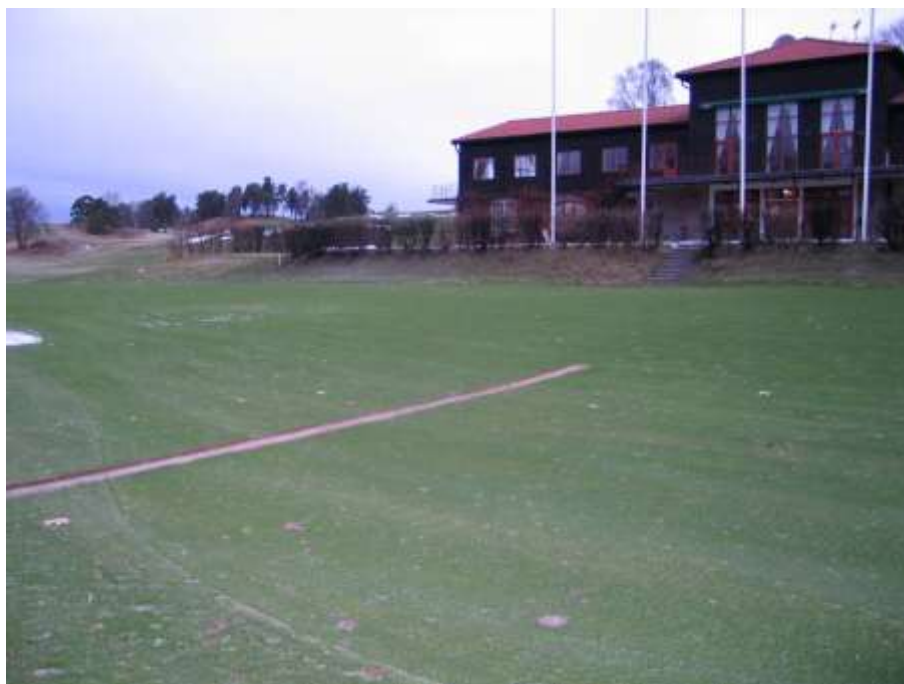
Bild 3. Exempel på bort torvad "ränna" som leder bort stående vatten från greenyta.

- Har ni lågpunkter på greenen som inte kan lösas enligt ovan. Torva av ett spår och gör ett mindre "dike" som leder bort vatten från greenen. Om den borttagna torven lagras i ex en bunker så brukar de klara sig relativt bra och kan användas för lagning kommande vår.

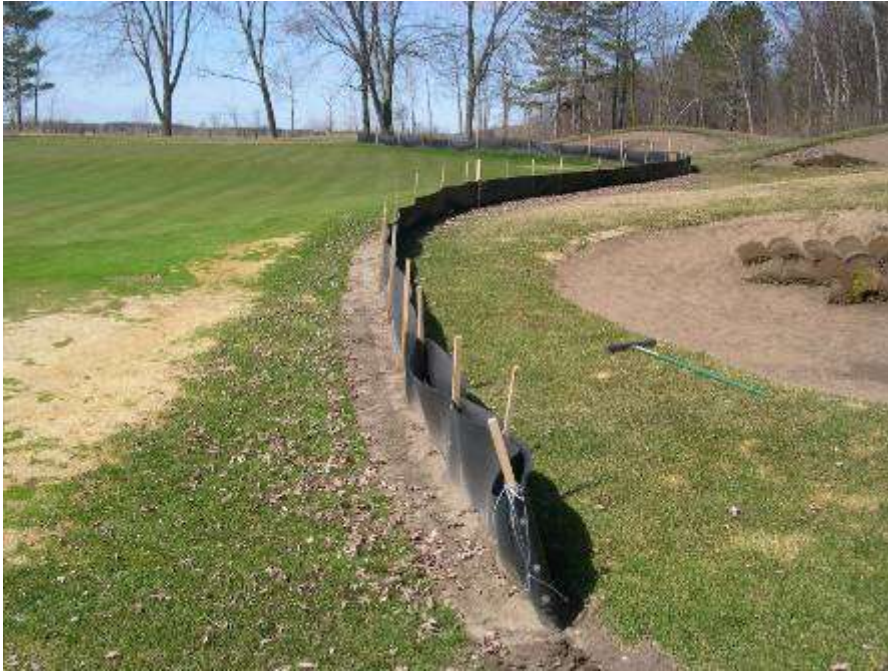
Bild 4. Exempel på "barriär" som hindrar smältvatten från att rinna in på green eller annan yta.

Finns risk för att smältvatten under vinterperioden rinner in på greenytor eller motsvarande, kan enkla "barriärer" upprättas. Dessa kan leda bort och hindra vatten från att bli stående på exempelvis greener.
